DRINGENDER SICHERHEITSHINWEIS
Funktionsstörung 16 - Lautsprecher
t:slim X2 Insulinpumpe

October 10, 2025

Tandem Diabetes Care™ initiiert freiwillig eine dringende Sicherheitswarnung für t:slim X2-Insulinpumpen, die möglicherweise eine höhere Ausfallrate aufweisen.

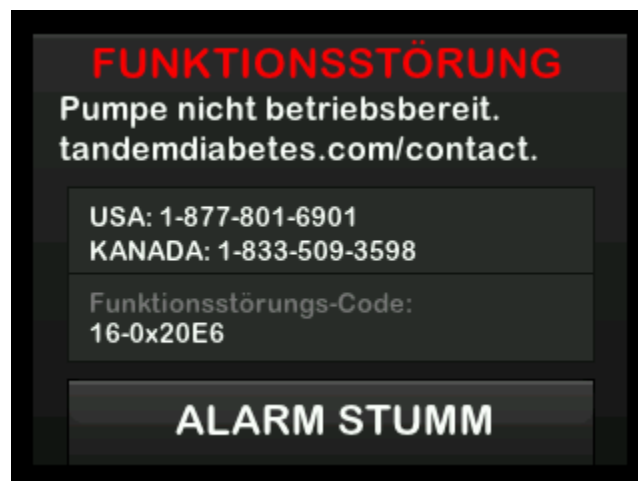
Während des normalen Gebrauchs überwacht die t:slim X2 Insulinpumpen-Software den Strom, der während des Gebrauchs durch den Lautsprecher fließt. Messungen, die innerhalb eines vorgegebenen Bereichs liegen, deuten auf einen funktionierenden Lautsprecher hin, während Messungen, die ausserhalb des Bereichs liegen, auf einen Lautsprecherausfall hinweisen. Wenn die Strommessungen ausserhalb des erwarteten Bereichs liegen, wird eine Funktionsstörung deklariert ("Funktionsstörung 16").

Tandem hat bestimmte Lautsprecherversionen identifiziert, die aufgrund eines Verkabelungsproblems im Lautsprecher eine höhere Rate an Funktionsstörung 16-Ereignissen aufweisen.

1. Wenn Sie keine Funktionsstörung 16 hatten, verwenden Sie Ihre Tandempumpe weiterhin wie in der Bedienungsanleitung beschrieben, jedoch mit zusätzlichen Vorsichtmassnahmen,, da die Funktionsstörung 16 jederzeit auftreten kann.

2. Wenn Sie einen Dexcom-Sensor verwenden, verwenden Sie die mobile Dexcom-App als sekundäres Mittel für CGM-Alarme und -Alarmer.
3. Wenn Sie eine Warnung zu Funktionsstörung 16 erhalten:

- a. Bestätigen Sie diese umgehend, indem Sie auf „Alarm Stumm“ drücken.
 - b. Wenden Sie sich an VitalAire Schweiz, um die Funktionsstörung zu melden und die Rückgabe und den Austausch Ihrer Pumpe einzuleiten.

- c. Wechseln Sie zu Ihrer Backup-Methode der Insulinabgabe, wie von Ihrem Arzt verordnet.
4. Überprüfen Sie regelmässig Ihren Blutzucker, um sicherzustellen, dass Sie keine unerwartet hohen oder niedrigen Messwerte haben.

Tandem Diabetes Care wird ein Software-Update veröffentlichen, das die Früherkennung von Lautsprecherausfällen verbessern soll. Mit diesem Update werden auch dauerhafte Vibrationswarnungen eingeführt, um potenzielle Sicherheitsrisiken zu verringern.
